*Nelaiimes gadījumi un konstatētie pārkāpumi
elektrodrošības jomā Valsts darba inspekcijas
skatījumā*

Valsts darba inspekcijas
Darba aizsardzības nodaļas vadītāja
Sandra Zariņa

VALSTS DARBA INSPEKCIJA

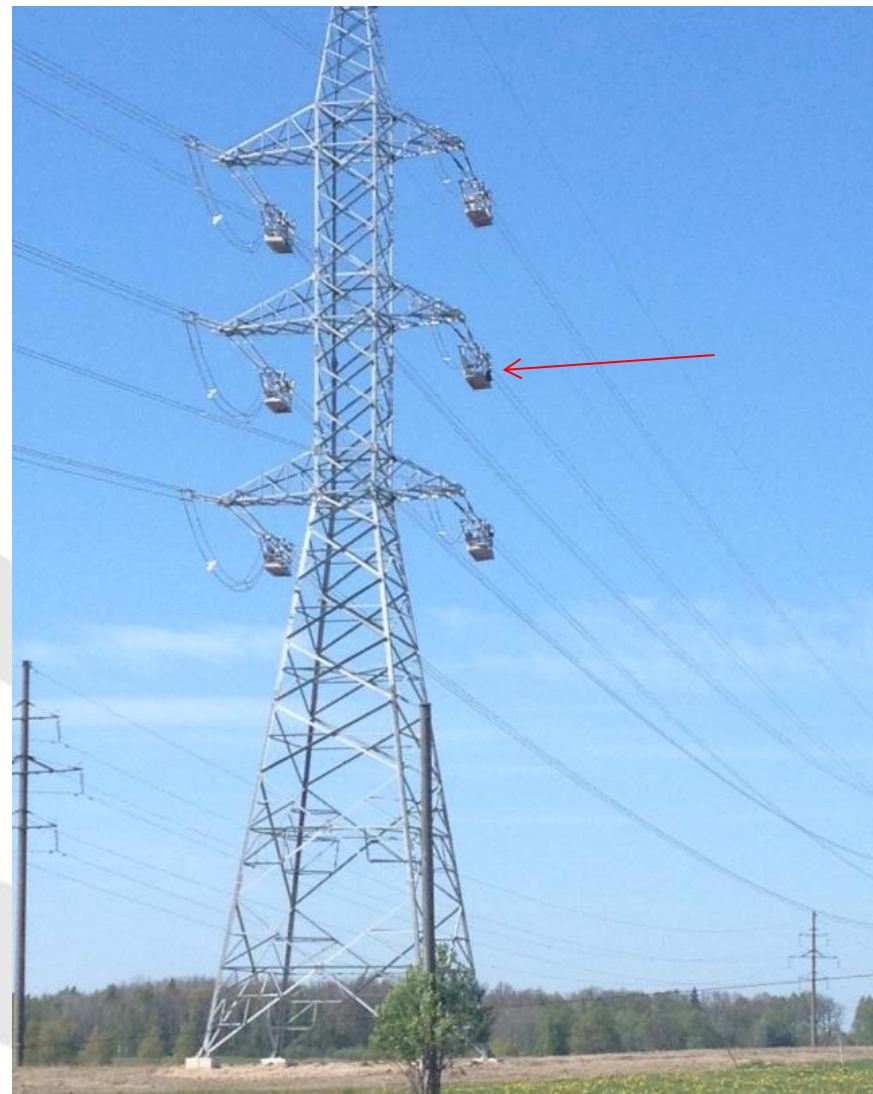
Letāls nelaimes gadījums darbā, veicot elektrolīnijas rekonstrukcijas darbus 2014. gadā

Tika veikti elektropārvades līnijas rekonstrukcijas darbi. Darbi tika veikti elektropārvades līnijas balstos. Balstu augstums ir apmēram 43 m. Darbinieki darbus veica apmēram 35 metru augstumā. Elektrovadu uzvilkšanai kā palīglīdzekļi tika izmantotas speciālas spoles ar trīs diskus, katra savam vadam, kura tiek piestiprināta pie balsta konstrukcijas.

Lai piekļūtu vadiem, darbu veikšanai bija uzstādīta speciāla rāmja veida laipa. Brīdī, kad tika pievilkti vadi, pārlūza spoles stiprinājuma augšējā šeikeļa skrūve un elektrovadi kopā ar spoli, laipu un instrumentiem un elektromontieri nokrita zemē, apmēram no 35 m augstuma.

Cēloņi:

1. Drošības prasībām neatbilstošs elektrovadu uzvilkšanas spoles piekares stiprinājuma augšējā šeikeļa bultskrūves savienojums;
2. Netika izmantoti atbilstoši IAL, t.i., netika izmantota pozicionējošā kritiena bloķētājs ar autobloku.

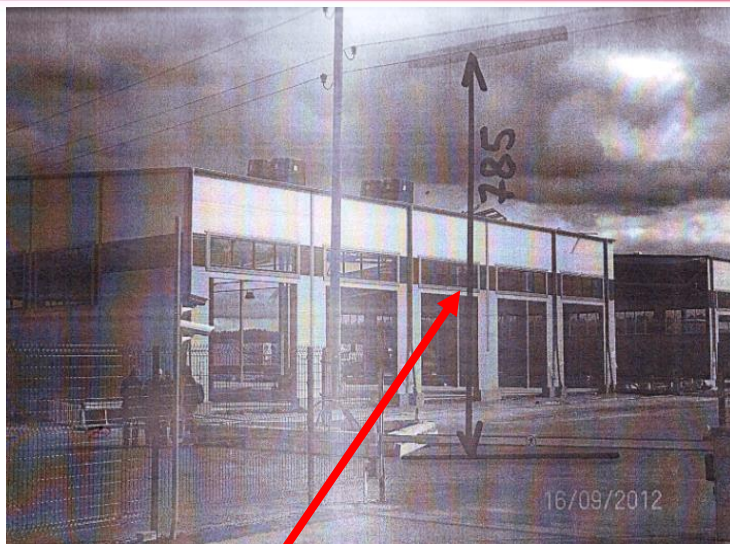
Neuzmanības rezultātā izraisīts nelaiemes gadījums ar letālu iznākumu

Attālums no zemes līdz elektrības līnijas vadiem

Alumīnija torņa sastatņu augstums

Būvobjektā bija nepieciešams ēkai uzlikt notekcaurules. Šo uzdevumu veica 2 darbinieki. Notekcauruļu uzstādīšanā tika izmantotas pārvietojamās alumīnija torņa sastatnes, kuru augstums ir apmēram 8,3 m. Pabeidzot likt notekcaurules vienai no ēkas pusēm, darbinieki alumīnija torņa sastatnes bīdīja uz otru pusi. Tās pārbīdot, tika skarti elektrības līnijas vadi. Elektrības līnijas vadi atrodas 7,85 m augstumā.

Abi darbinieki saņēma strāvas triecienu un nokrita zemē. Viens no darbiniekiem gāja bojā.

Cēlonis:

- Darbinieku neuzmanība pārvietojot alumīnija sastatnes.

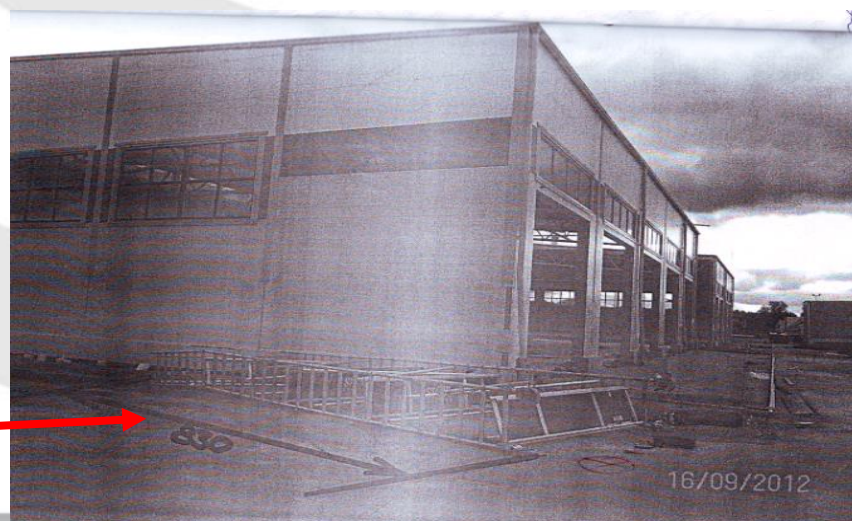
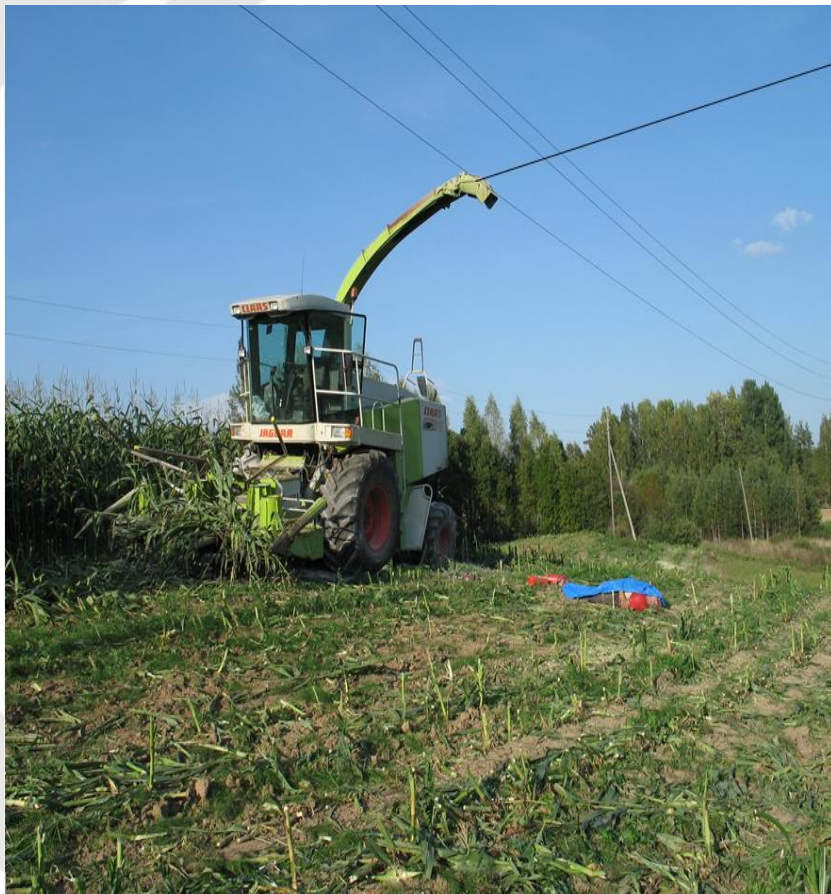
Elektrotraumas izraisīts letālais nelaimes gadījums 2013. gadā

Cietušajam tika dots uzdevums kukurūzas laukā ar pašgājēju plāvēju – smalcinātāju plaut kukurūzu. Kukurūza sasmalcinātā veidā no plāvēja pa regulējamu izpūtes cauruli tika izpūsta blakus braucošā traktora piekabē. Pāri kukurūzas laukam ierīkota 20 kV gaisvadu elektrolīnija. Darba gaitā plāvējam aizsītās kukurūzas griezējasmeņi. Cietušais padeva plāvēju atpakaļgaitā, lai to iztīrītu. Tajā brīdī cietušā kolēģis ar traktoru pabrauca kādu gabalu nost no plāvēja un apstājās. Viņš ieraudzīja, ka cietušais guļ uz lauka blakus kombainam. Kombaina priekšējā daļa un aizmugurējā kreisā riepa dzirksteļoja un dega. Plāvēja izpūtes caurule bija pieskārusies pie 20 kV gaisvadu elektrolīnijas apakšējā vada. Mehanizators, kurš vadīja kombainu, gāja bojā.

Cēlonis:

- nepietiekama darbinieka apmācība un instruktāža darba vietā darbam ar pašgājēju plāvēju – smalcinātāju.

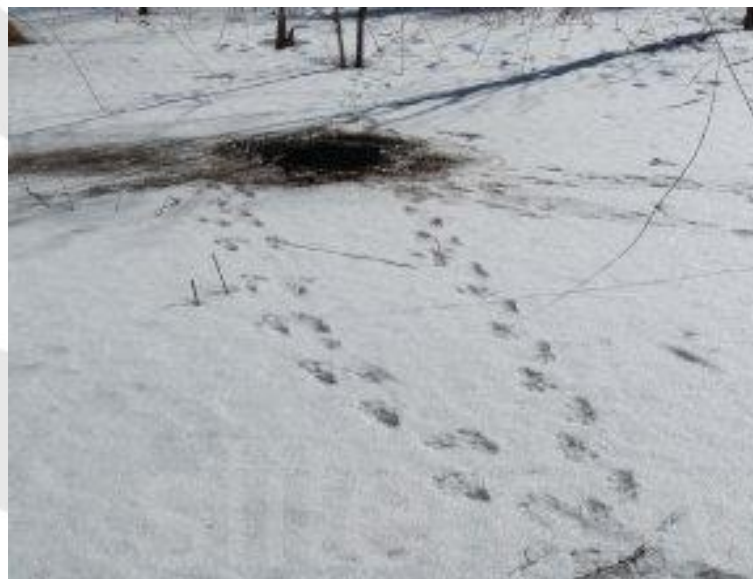
Letāls nelaimes gadījums darbā, veicot elektrodarbus 2011. gadā

Elektropadeves bojājumu privātmājai- elektromontieru brigādei (2 darbiniekiem) tika dots uzdevums novērst bojājumu. Cietušais elektromontieris telefoniski paziņoja savam kolēģim, ka ir atradis bojājuma vietu – ir trūcis vads un tas atrodas zemē. Kolēģis vēlāk pārvietojoties pa teritoriju, ieraudzīja, ka elektromontieris ir ielūzis ledū. Cietušajam kolēģim rokās bija plānie darba cimdi, galvā cepure un ap viņu atradās vadu mudžeklis.

Cietušais elektromontieris, nesagaidot savu kolēģi, lai kopīgi atslēgtu transformatoru, bija patvaļīgi tuvojies zemē gulošam vadam un, iespējams, paņēmis to rokā. Izmeklēšanas laikā nenoskaidrotu iemeslu dēļ elektromontieris ielūza āliņģi, samērcējot darba apģērbu un darba cimdus, kas, kļūstot slapji, vada elektrisko strāvu, un tādējādi izraisīja fāzes zemslēgumu caur sevi. Elektromontieris gāja bojā.

Cēloņi:

1. Nav ievēroti darba drošības noteikumi vai instrukcijas.

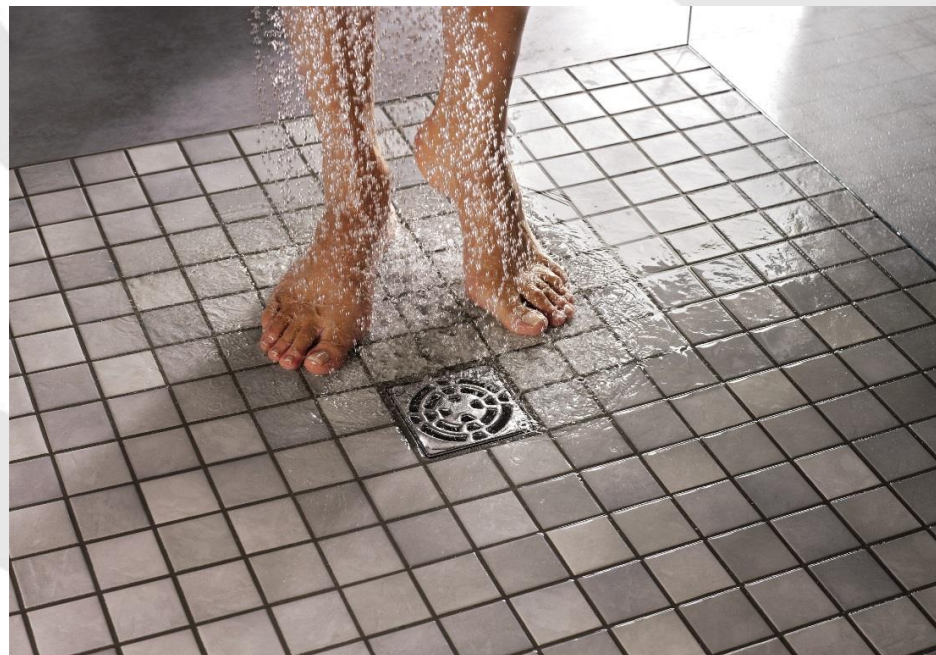
Letāls nelaimes gadījums darbā 2010. gadā

Nelaiimes gadījums notika autoservisa dušas telpā, kurai grīda bija klāta ar flīzēm. Uzņēmuma sargs no rīta, veicot teritorijas apgaitu, pamanīja, ka ir atvērtas durvis un ieraudzīja, ka dušas priekštelpa ir pilna ar ūdeni. Atverot dušas telpas durvis, sargs atrada uz grīdas guļošu uzņēmuma autoatslēdznieku. Izsauktā neatliekamā medicīniskā palīdzība konstatēja autoatslēdznieka nāvi.

Saskaņā ar Tiesu medicīnas ekspertīzes atzinumu, autoatslēdznieka nāve ir iestājusies no elektrotraumas.

Cēloņi:

1. Nav nodrošināta elektroietaišu ierīkošana un uzturēšana tā, lai nodarbinātie būtu pasargāti no elektrotraumām.

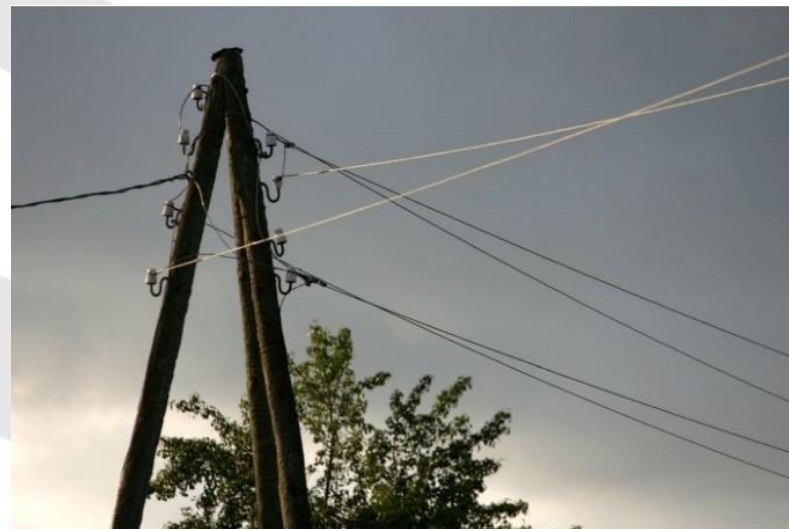
Letāls nelaimes gadījums darbā, veicot elektrodarbus 2009. gadā

Nelaimes gadījuma dienā operatīvās izbraukuma brigādes elektromontieriem (2 darbiniekiem) tika dots uzdevums veikt remontdarbus konkrētai elektrolīnijai.

Šajā laikā, dodoties uz darba vietu iecirkņa darbu vadītājs pa ceļam bija ievērojis, ka izkritis izolatora kāsis 20 kV atdalītājam pie kāda cita transformatora punkta. Par to viņš telefoniski paziņoja nodaļas vecākajam meistaram. Savukārt nodaļas vecākais meistars vienu no izbraukuma brigādes elektromontieriem mutiski informēja par atklāto defektu un, ka tiks rakstīts norīkojums defekta novēršanai.

Pēc pusdienām abi operatīvās izbraukuma brigādes elektromontieri satikās un brauca ieskrūvēt izkritušo kāsi. Nesaņemot norīkojumu un bez atļaujas darba vietas sagatavošanai un pieļaipei pie darba no iecirkņa elektrotīklu dispečera, abi elektromontieri uzsāka darbus defekta (izkritušā kāša) novēršanā. Cietušais elektromontieris uzkāpa balstā līdz atdalītājam. Neveicot tehniskos drošības pasākumus drošai darbu veikšanai (neveica sprieguma neesamības pārbaudi un neuzlika pārvietojamā zemējuma vadus) gatavojas uzsākt remonta darbus, bet pieskārās zem sprieguma esošam elektriskajam vadam, kā rezultātā izveidojās elektriskais loks un elektromontieris guva nāvējošu elektrotraumu.

Cēloņi:

1. Nav ievēroti darba drošības noteikumi vai instrukcijas.
