*Statistika par 2012.gadā
notikušajiem nelaimes
gadījumiem darbā,
aktualitātes 2013.gadā*

VALSTS DARBA INSPEKCIJA

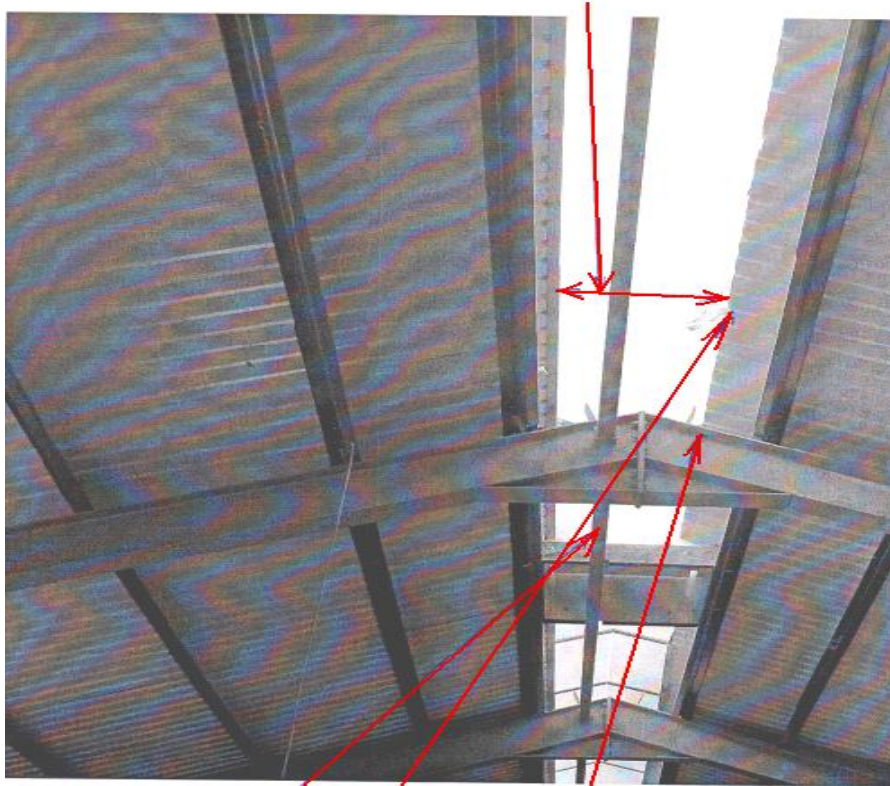
Jumta kores daļa, kur bojāgājušais grieza paneļu malu

Metāla sija, uz kuras stāvēja bojāgājušais, uzsākot zāģēšanu. Metāla spāre, uz kuras atradās bojāgājušais pirms kritiena. Atgrieztā paneļa mala, ko atlieca, atbrīvojoties elektriskajam cirkulācijas zāģim pēc bojāgājušā kritiena.

Būvstrādniekam ar kolēģi bija pabeidza piena mājas jumta montāžu. Nesagaidot būvdarbu vadītāju, abi uzkāpa uz jumta. Kolēģis piestiprinājās pie virves, bet būvstrādnieks neuzvilka pretkritiena aprīkojumu un pie virves nepiestiprinājās, bet pa jumta kori devās uz vietu, kur bija jāsāk jumta paneļa malu zāģēšana. Nozāģējis paneļa malu izstieptas rokas attālumā, būvstrādnieks spēra soli tālāk, liekot kāju uz zemāk esošās metāla sijas, vienlaicīgi turoties pie elektriskā cirkulācijas zāģa, kas bija iesprūdis zāģējamajā materiālā. Tad būvstrādnieks zaudēja līdzsvaru un izkrita cauri jumta kores atverei no 6 m augstuma uz betona grīdas. No gūtajām traumām būvstrādnieks mira.

- Cēloņi:
 - ✓ trūkumi darba vadīšanā, nepietiekama darba aizsardzības prasību ievērošanas kontrole
 - ✓ darba aizsardzības instrukciju neievērošana

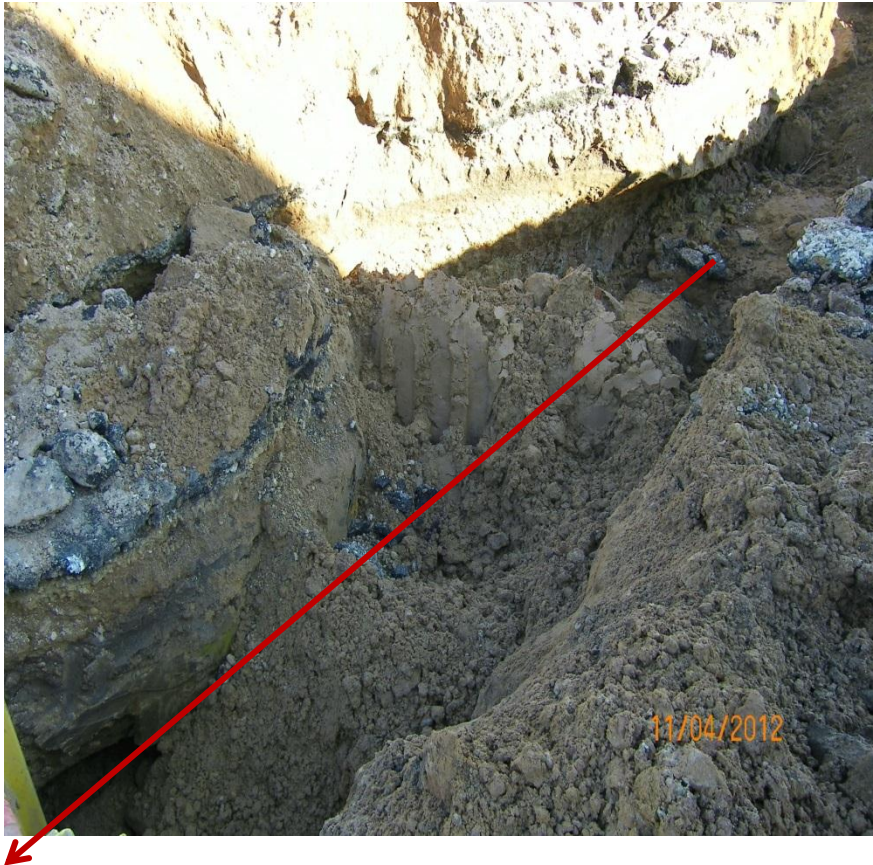
Letāls nelaimes gadījums būvniecībā

Nobrukuma vieta

Būvbrigāde tranšējā montēja kanalizācijas caurules. Viens būvstrādnieks uzlika caurulei korķi un pakāpās atpakaļ. Tajā brīdī nogruva tranšejas mala. Grunts nogrūvuma rezultātā caurule izkustējās un būvstrādnieka pēdas palika zem caurules, bet kājas tika apbērtas līdz ceļgaliem. Kolēģi sāka būvstrādnieku atrakt, taču pamanīja, ka no otras tranšejas malas atdalās liels grunts gabals, viņi centās nogrūvumu apturēt, taču tas neizdevās. Kolēģi izleca no tranšejas, bet būvstrādnieks tika aprakts un gāja bojā. Tranšejas malas nebija nostiprinātas ar aizsargvairogiem un būvdarbu vadītājs darbus neuzraudzīja.

- Cēloņi:
 - ✓ trūkst drošības aprīkojuma
 - ✓ neapmierinoša darba organizācija
 - ✓ nepietiekama darba aizsardzības prasību ievērošanas kontrole

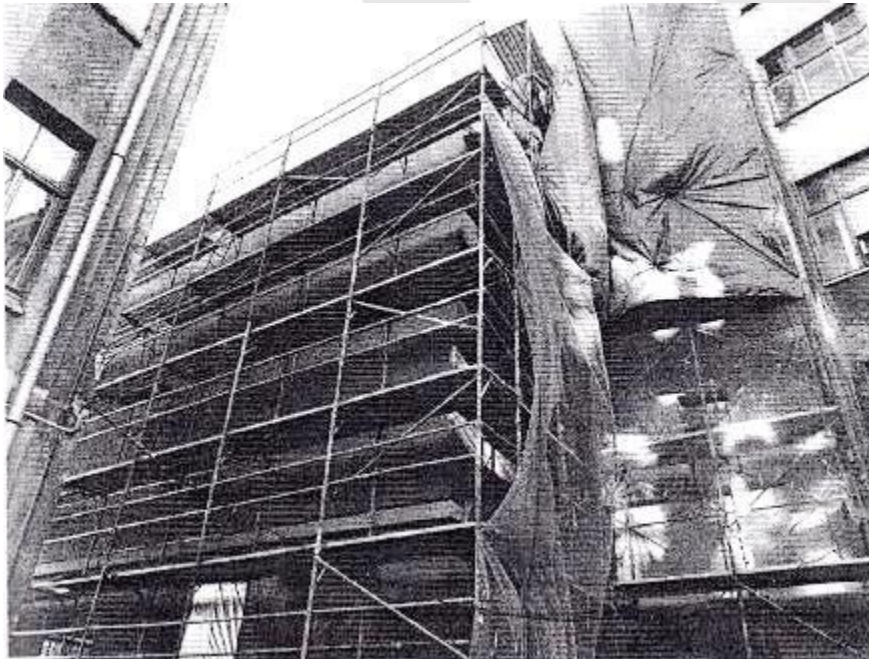
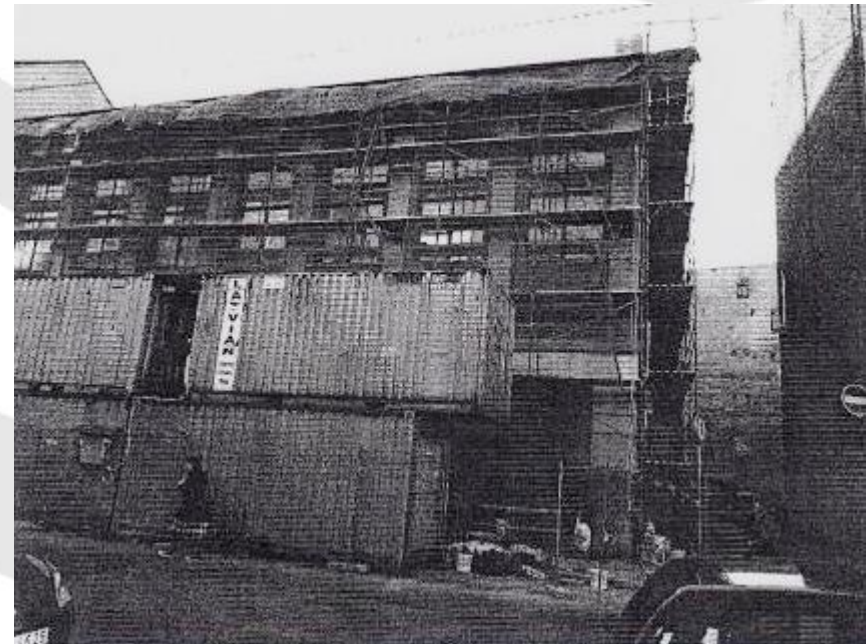
Pārgalvīgs būvstrādnieks alkohola reibumā bīstams uz sastatnēm

Strādājot uz sastatnēm 5. līmenī, darbinieki izdzirdēja troksni. Paskatoties lejā ieraudzīja, ka būvstrādnieks (34) guļ uz asfalta, ar seju pret zemi. Strādniekam konstatēts alkohola saturs asinīs 3,11 promiles ,darba stāžs-0 gadi. No rīta jau lielījies, ka varot nolēkt no sastatnēm.

1. Ievadinstrukcijas un darba kārtības noteikumu neievērošana;
2. Neadekvāta rīcība alkohola reibuma stāvoklī;
3. Trūkumi darba organizācijā (DL 58.p. 3.d.).
