SIA Skurstenmeistars

Darbības virzieni

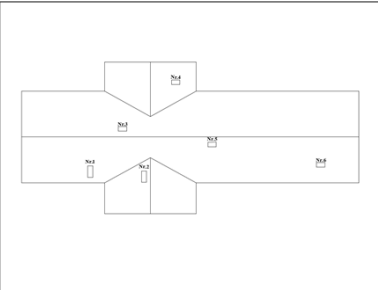
Grafiskais attēlojums

Piezīmes: Skurstenis Nr.3,4,5,6 saremontēts virs jumta daļā
 Skurstenis Nr.1,2 jāremonē virs jumta daļā

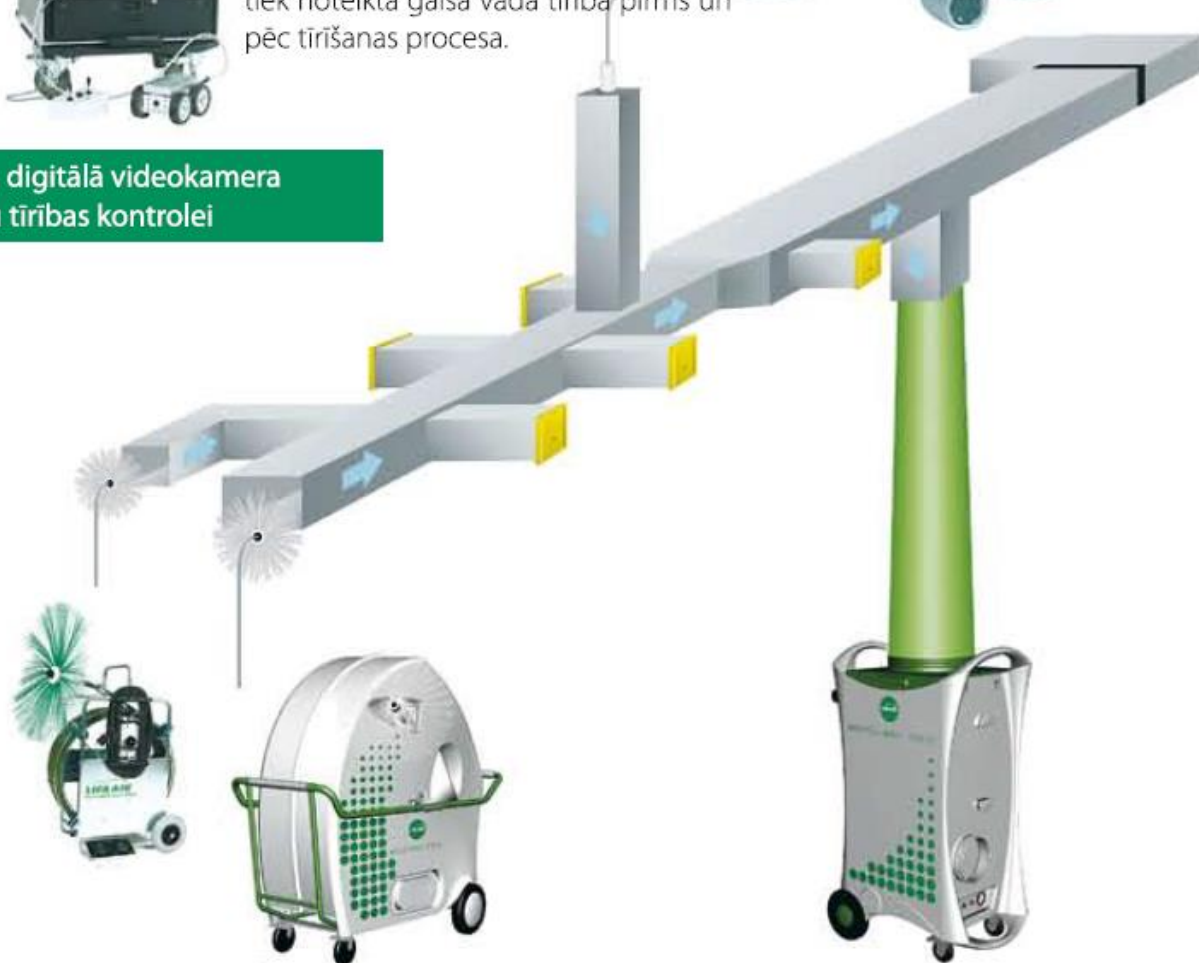
Gaisa vadu stāvoķļa novērtēšanai mūsu speciālisti izmanto moderno video tālvadības aparātūru, ar kuras palīdzību tiek noteikta gaisa vada tīrība pirms un pēc tīrīšanas procesa.

Tālvadības digitālā videokamera
gaisa vadu tīrības kontrolei

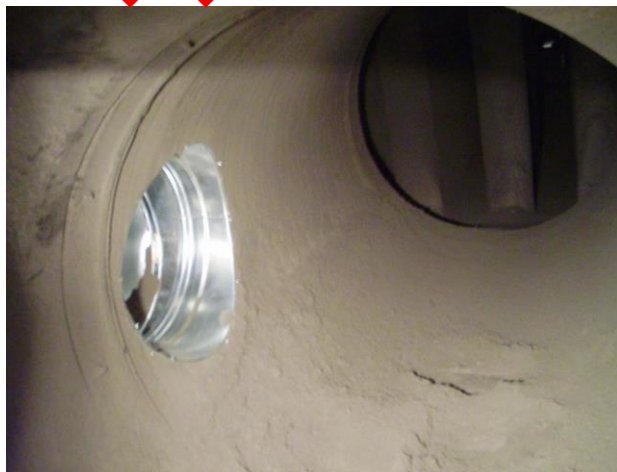
✗ PIRMS

Gaisa vadi pirms/pēc tīrīšanas
