**Situācija metālapstrādes
nozares uzņēmumos
Valsts darba inspekcijas
vērtējumā
2013. gadā**

Inese Sūna
Darba aizsardzības nodaļa

Tematiskā pārbaude
metālapstrādes nozares uzņēmumos
2013. gadā

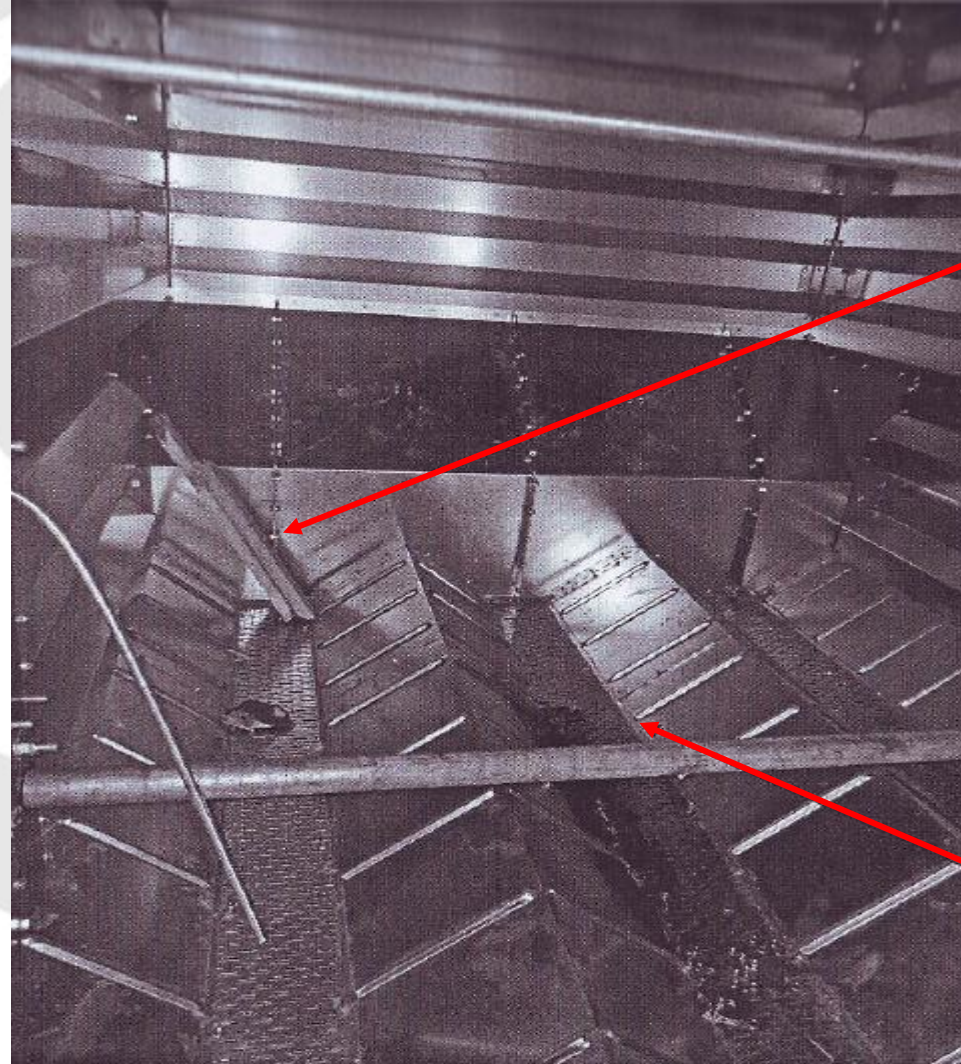
Cietušais kopā ar kolēģiem (montētājiem) turpināja iepriekšējās dienās iesākto darbu – taisnstūra tvertnes ar slīdošo grīdu montāžu. Darbs tika veikts apmēram 9 metru augstumā. Strādājot augstumā, darbinieki atradās uz paštaisītas dēļu konstrukcijas. Dēlis, uz kura atradās cietušais, ielūza un darbinieks nokrita no 9 metru augstuma, kā rezultātā gāja bojā.

Dēļu klājums nebija norobežots ar margām. Tāpat, lai novērstu kritiena risku, netika lietoti citi kolektīvie aizsardzības līdzekļi. Veicot nelaimes gadījuma vietas apskati, tika konstatēts, ka dēļi pa kuriem pārvietojās darbinieki bija ap 3 cm biezi un 15 cm plati.

Ielūzušo dēļu gabali

Nelaimes gadījuma vieta, kur pēc kritiena atradās bojā gājušais

Cēloņi:

- Drošības aprīkojuma trūkums;
- Darbinieka apmācības/instruēšanas neveikšana;
- Darbs alkohola reibumā (2,61‰).

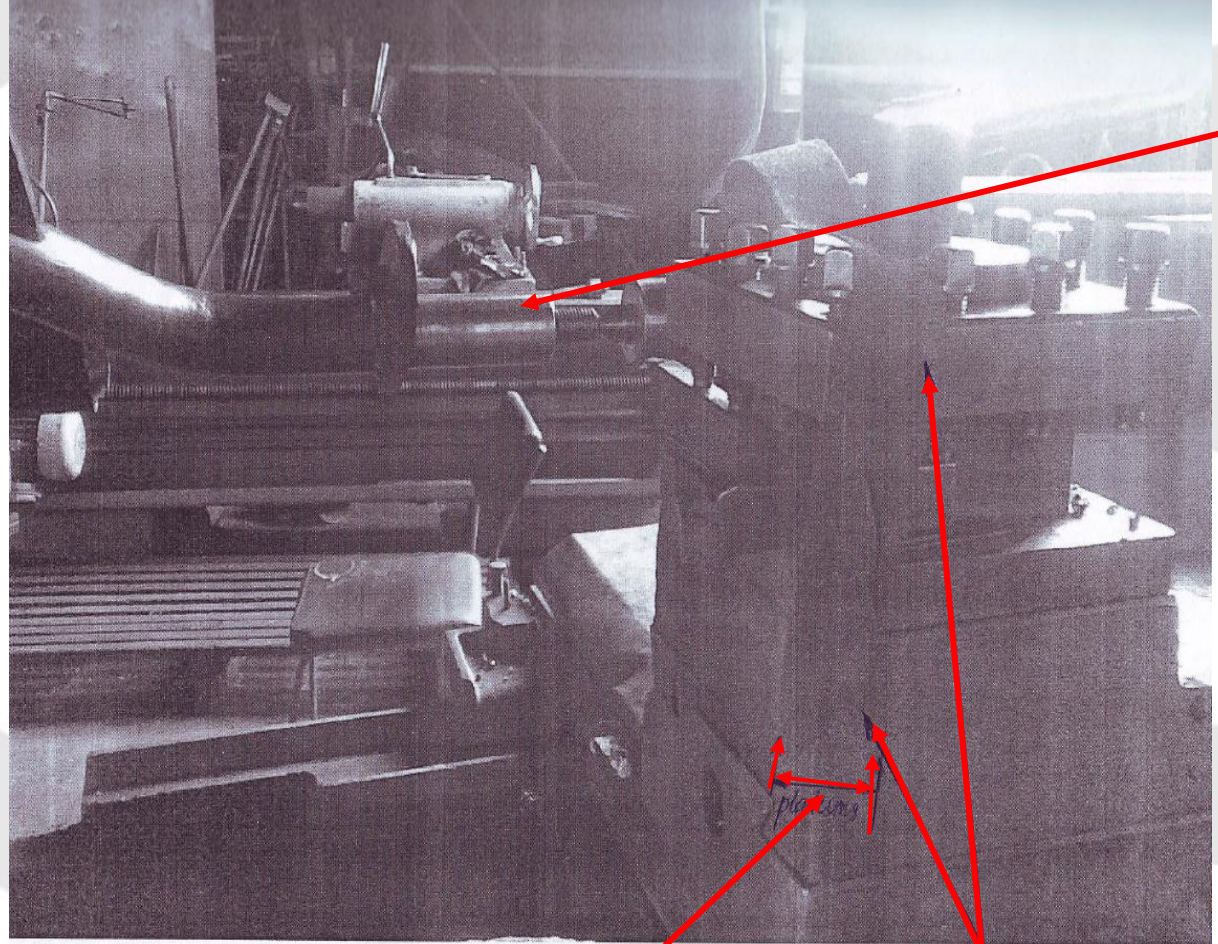
No iecirkņa priekšnieka virpotājs saņēma darba uzdevumu – apvirpot detaļas - arkla ass ārējo detaļu. Darbinieks ievietoja metāla sagatavi virpas patronā un to nostiprināja ar pašizgatavota turētāja palīdzību. Virpošanas laikā detaļai izveidojās konuss. Virpotājs turpināja apstrādāt detaļu ar smilšpapīra lentu, apliekot to apstrādājamai detaļai (lentas garums ap 50 cm).

Slīpēšanas laikā smilšpapīra lenta aizķērās aiz kāda nelīdzenuma uz detaļas un smilšpapīra lentu sāka tīt virsū detaļai, aizķerot līdz virpotāja darba cimdu un darba apģērba piedurkni. Cietušais guva smagu rokas traumu.

Detaļas virpojamā daļa

Lentas platums

Smilšpapīra lente

Cēloņi:

- Nepareiza darba metožu izvēle;
- Darba aizsardzības instrukcijas neievērošana;
- Nepilnīgs darba vides risku novērtējums;
- Darba aprīkojums bez aizsarga.
