Drošs darbs slēgtās telpās

**Darbam tvertnē svarīgi ir
pieejas atvērumu minimālie izmēri**

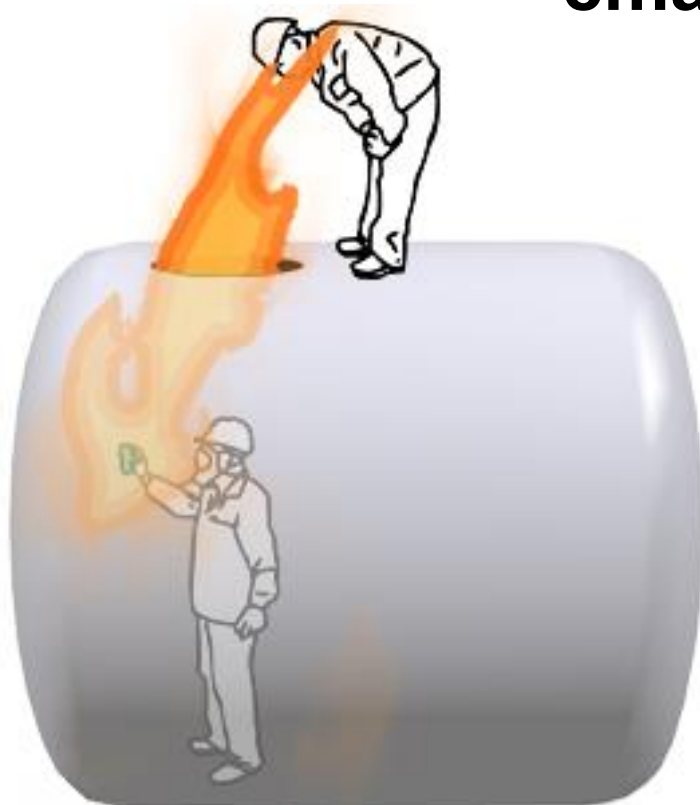
Šķīdinātāja lietošana emaljētas tvertnes tīrīšanai

Darbiniekiem darba apgērbs bija ar būtisku sintētiskas daļu. Darbiniekam strādājot, apgērbs elektrostatiski uzlādējās. Vietā, kur iekšējā emalja bija bojāta no darbinieka pārlēca dzirkstele uz tvertnes metālu, kas izraisīja šķīdinātāja tvaiku eksploziju. Cieta abi, bet nepārtrauktu uzraudzību nodrošinot personu pat vairāk.
