Drošs darbs slēgtās telpās

**Darbam tvertnē svarīgi ir
pieejas atvērumu minimālie izmēri**

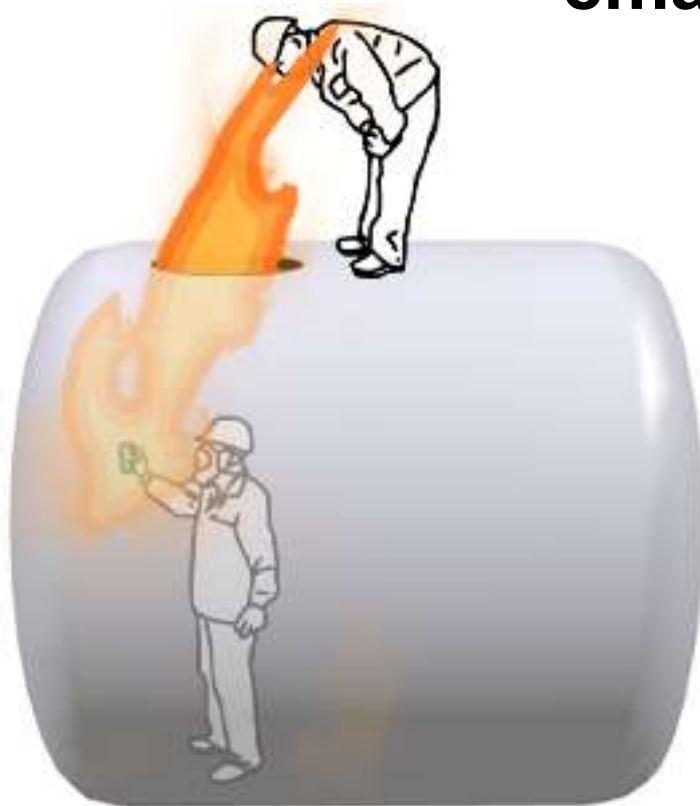
Šķīdinātāja lietošana emaljētas tvertnes tīrīšanai

Darbiniekiem darba apģērbs bija ar būtisku sintētiskas daļu. Darbiniekam strādājot, apģērbs elektrostātiski uzlādējās. Vietā, kur iekšējā emalja bija bojāta no darbinieka pārlēca dzirkstele uz tvertnes metālu, kas izraisīja šķīdinātāja tvaiku eksploziju. Cieta abi, bet nepārtrauktu uzraudzību nodrošinotā persona pat vairāk
