# Drošs darbs slēgtās telpās

**Darbam tvertnē svarīgi ir  
pieejas atvērumu minimālie izmēri**

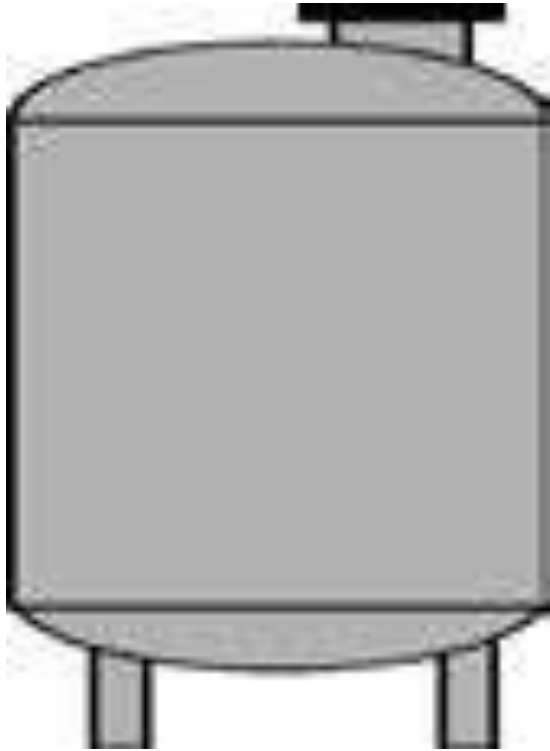
Ja vien iespējams, tad ieejas atvērums vajadzētu būt vismaz ar 800 mm diametru, lai nodrošinātu ērtu iekļūšanu, izkļūšanu no tvertnes.

Taču vēl svarīgāks pietiekami liela ieeja ir glābšanai.

Principā ieejas izmērus nosaka cilvēka izmēri + izmantotais aprīkojums.

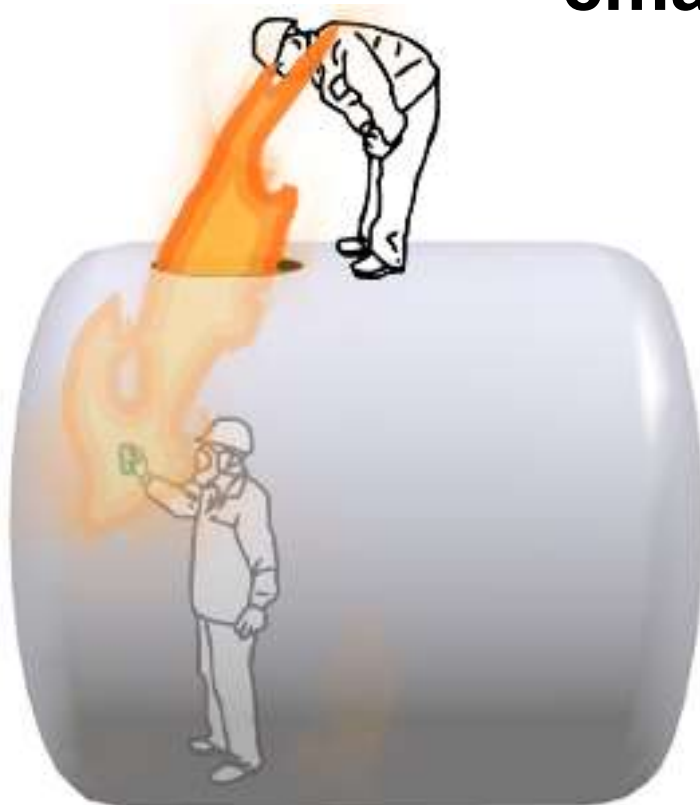
## Šķīdinātāja lietošana emaljētas tvertnes tīrīšanai

Darbiniekiem darba apgērbs bija ar būtisku sintētiskas daļu. Darbiniekam strādājot, apgērbs elektrostatiski uzlādējās. Vietā, kur iekšējā emalja bija bojāta no darbinieka pārlēca dzirkstele uz tvertnes metālu, kas izraisīja šķīdinātāja tvaiku eksploziju. Cieta abi, bet nepārtrauktu uzraudzību nodrošinotā persona pat vairāk

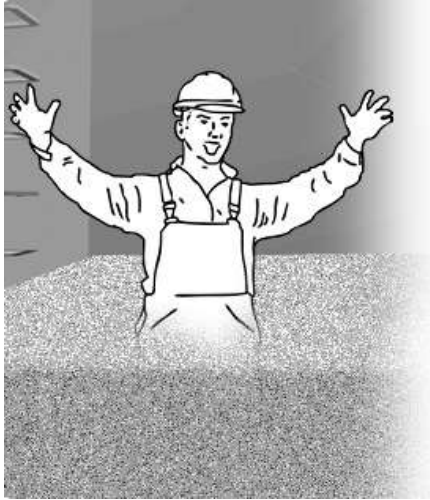
## Birstošas cietas vielas

Apkopes firma ar sūcšļūteni veic silosa atbrīvošanu no pelniem. Pēkšņi kaut kas notiek, pelni vairs nenāk ārā. Firmas darbinieks **S**, neievērojot kolēģa brīdinājumu, bez rīkojuma iekāpj silosā, lai noskaidrotu aizsprūšanas iemeslu. Silosa metāla kāpšļi ir klāti ar pelniem un tāpēc slideni. **S** nenoturas un iekrīt silosā, uzreiz līdz vēderam iegrimstot pelnos. Lai gan kolēģis izsauc glābējus tomēr arī tie nespēj viņu laicīgi atbrīvot un pēc ~ 2 stundām **S** iet bojā noslāpstot pelnos.

**Negadījuma iemesls S** nenovērtēja iegrimšanas risku. Arī tikai daļēji iegrimušu personu nav iespējams izvilkēt ar 1-2 parastu cilvēku spēkiem.

**Novēršanas iespējas S** nedrīkstēja viens un bez atļaujas rīkoties. Ja ir iegrimšanas risks, tad jāizmanto drošināšana, speciāls pacelšanas aprīkojums vai drošas platformas.
